## Schallschutz-Probleme

Georg Stupp  
EMPA Dübendorf  
Abt. Akustik / Lärmbekämpfung

### Beurteilung des Schallschutzes im Hochbau

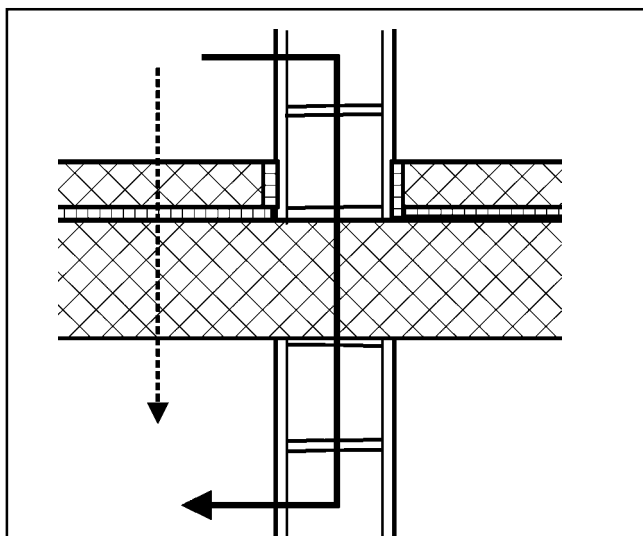
Der unzureichende Schallschutz im Bereich von Geschosstrennungen ist in den wenigsten Fällen auf einen mangelhaften Schallschutz im Bereich der Geschosstrenndecken zurückzuführen. Die Schallübertragung erfolgt, wie dies in Bild 1 dargestellt, über die übereinander angeordneten Wände. In diesem Zusammenhang wird auf die DIN-Norm 4109 «Schallschutz im Hochbau», Beiblatt 1 hingewiesen, in welcher ein vereinfachtes Rechenverfahren zur Berücksichtigung von Schallnebenwegübertragungen enthalten ist. Die Vornorm prEN 12354 mit dem Titel «Berechnung der akustischen Eigenschaften von Gebäuden aus den Bauteileigenschaften» schlägt ebenfalls ein Verfahren vor, welches allerdings wesentlich komplizierter ist als jenes nach DIN 4109.

Bild 1  
Schallnebenwegübertragungen über Flankenbauteile

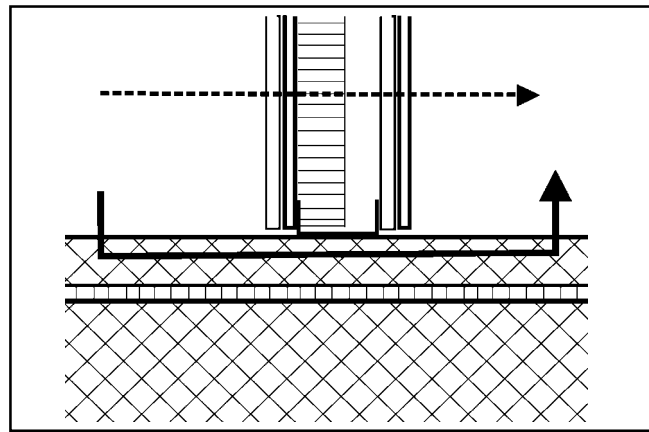
Ein weiterer häufig vorkommender Fall der Schallnebenwegübertragung von Flankenbauteilen betrifft diejenige von durchlaufenden Unterlagsböden, wie in Bild 2 dargestellt. Nach DIN 4109 muss bei durchlaufenden Unterlagsböden davon ausgegangen werden, dass der Schallschutz zwischen den durch den Unterlagsboden verbundenen Räumen mit  $D_{nT,w} \sim 45$  dB begrenzt ist. Die Nebenwegübertragung kann auch nicht durch eine besser dämmende Trennwand kompensiert werden.

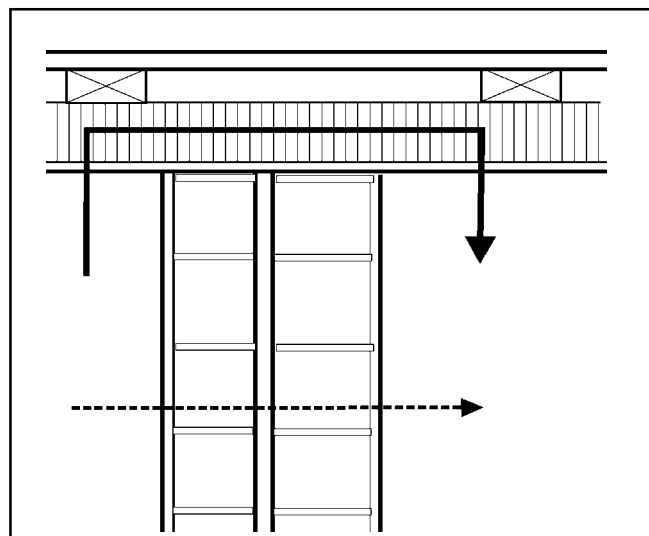
Ein weiterer Schadenfall, unter dem Titel Schall-Längsleitung, betrifft denjenigen von Nebenwegübertragungen über Dachhohlräume oder über durchlaufende Pfetten und Sparrenlagen wie in Bild 3 dargestellt. Dass der Schallschutz zwischen Wohnungen im Dachgeschoss in sehr vielen Fällen deutlich schlechter ist als zwischen solchen in den Normalgeschossen, hat in der Regel nichts mit der Qualität der Trennwand zu tun, sondern ist auf die angesprochene Schall-Längsleitung über die Dachkonstruktion zurückzuführen.

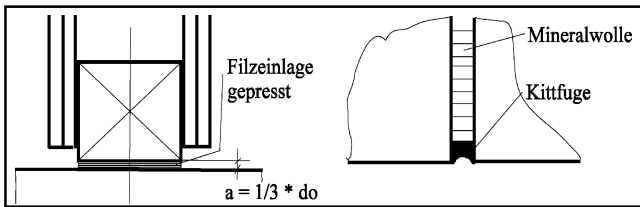
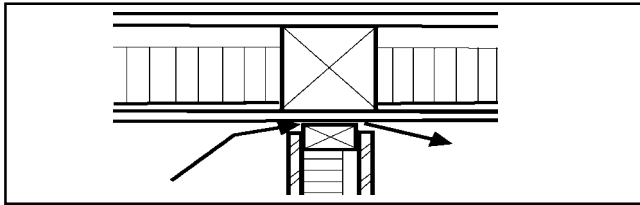
Besonders bei Leichtbaukonstruktionen in Holzbauweise muss der «akustisch» dichten Elementverbindung grosse Beachtung geschenkt werden. Undichte Elementverbindungen, wie z.B. in Bild 4 und 5 dargestellt, haben Einbrüche im Frequenzverlauf der Schalldämmung im Mittel- und Hochtonbereich zur Folge. Mit dicht im akustischen Sinn ist nicht unbedingt das Gleiche gemeint, wie mit dicht bei Winddichtungen. Grössere Spalte können nicht mit Folien oder Dachpappen akustisch abgedichtet werden. Entweder geschieht dies mit Filzstreifen, Schaumstoffbändern usw., welche im eingebauten Zustand komprimiert sein müssen oder mittels dauerelastischen Kittfugen, welche in der Lage sind temperatur- oder feuchtigkeitsbedingte Dehnungen aufzunehmen ohne dass sie abreißen und damit wieder undicht werden.

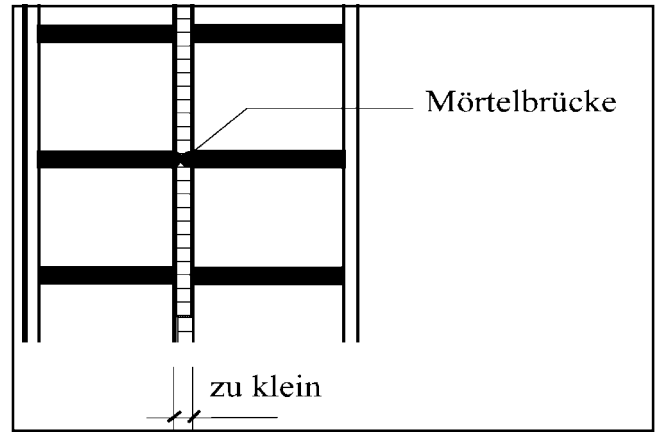
Bild 7

Die Ursachen für solche Mörtelbrücken im Zweischalenmauerwerk sind oft zu geringe Abstände zwischen beiden Wandschalen oder verschobene oder fehlende Dämmschichten. Im Bereich der Stoss- und Lagerfugen kann es in diesen Bereichen zu Mörtelbrücken kommen. Solche Körperschallbrücken haben in Bezug auf den Luftschall in der Regel geringe Auswirkungen, den Tritt- und Körperschallschutz verschlechtern häufig sehr stark.

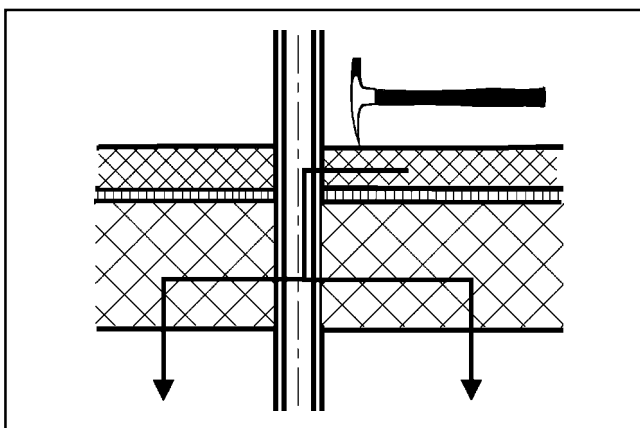
dämmung aus. Als Beispiel für eine solche Brücke ist in Bild 6 ein Heizungsrohr zu sehen, welches den schwimmenden Unterlagsboden mit der Massivdecke starr verbindet. Der gleiche Fehler kann auch im Zweischalenmauerwerk vorkommen, wenn die beiden Wandschalen, wie dies Bild 7 zeigt, durch Mörtelpatschen punktweise verbunden werden.

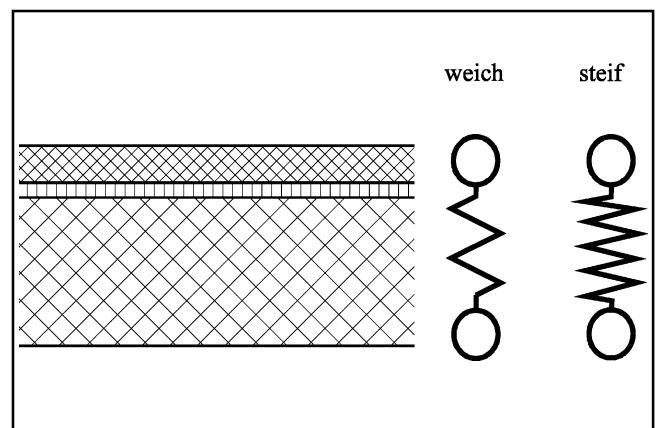
Bild 8

Die Steifigkeit der Trittschalldämmschicht hat einen direkten Einfluss auf die Lage der Resonanzfrequenz (Bild 8) und damit auf die frequenzabhängige Wirkung des Systems. Steife Dämmschichten (Unelastifizierte Kunststoffschäume, Schüttungen aus steifen Granulaten usw.) ergeben hoch abgestimmte Systeme, mit einer geringen oder gar negativen Wirkung im bauakustischen Bereich. Die Wirkung von weichen Dämmschichten (Glas- oder Mineralwolleplatten, elastifizierten Schaumstoffe usw.) hingegen erstreckt sich auf den ganzen bauakustischen Bereich.

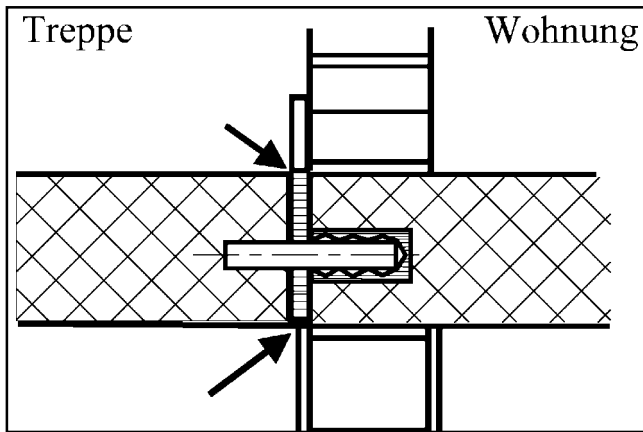
Bei einschaligen Treppenhauswänden ist eine körperschallgedämmte Lagerung der Treppenläufe und -podeste meist die einzige Möglichkeit die Trittschallanforderungen einzuhalten. Im Handel sind entsprechende Treppenlager erhältlich. Der Einbau setzt grosse Sachkenntnis voraus. Der ganze Treppenlauf, bzw. das ganze Treppenpodest ist elastisch vom Gebäude abzutrennen. Ausführungsfehler sind häufig, wie in Bild 9 dargestellt, im Bereiche von Wandanschlussfugen anzutreffen.

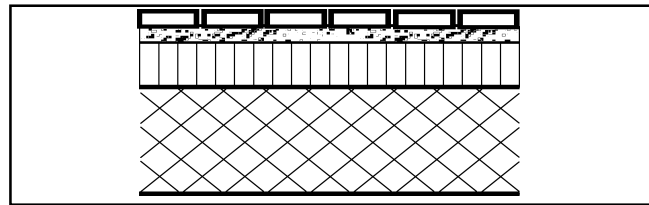
Bild 11

Die thermische Dämmung im Bereiche von Terrassendecken übernimmt nicht automatisch auch die Funktion des Trittschallschutzes. In Sand verlegte Formsteine (Bild 11) können zwar die Situation deutlich verbessern aber speziell dann, wenn erhöhte Anforderungen gestellt werden, sind zusätzliche Massnahmen, z.B. in Form einer Trittschalldämmschicht unter oder über der thermischen Dämmschicht erforderlich.

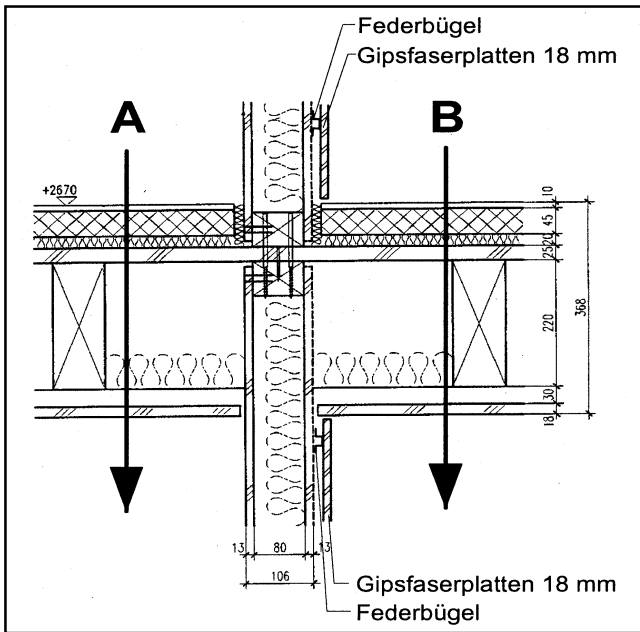
Montage. Diese Ergebnisse liessen vermuten, dass sich dies auch auf die Schall-Längsleitung ungünstig auswirken könnte. Die Versuchsanordnung, an welcher der Einfluss untersucht wurde, ist auf Bild 12 dargestellt. Auf der Raumseite B wurde mittels einer biegeweichen, an Federbügel montierten, Vorsatzschale versucht die Schall-Längsleitung zu unterdrücken. Wie die Ergebnisse, dargestellt in Bild 13 und 14 zeigen, ist beim Luftschall eine Verbesserung von 7 dB und beim Trittschall eine solche von 4 dB zu verzeichnen. Da diese Verbesserung schon durch die Massnahme an einer von vier raumbegrenzenden Wänden erzielt wurde, ist nur un schwer zu erahnen wie gross die Verbesserung sein könnte, wenn alle an der Schall-Längsleitung betroffenen Wandflächen mit Vorsatzschalen versehen wären. Die Massnahmen sind nur in jedem zweiten Geschoss nötig. Bei einem 3-geschossigen Bau müsste also lediglich das mittlere Geschoss mit Vorsatzschalen versehen werden.

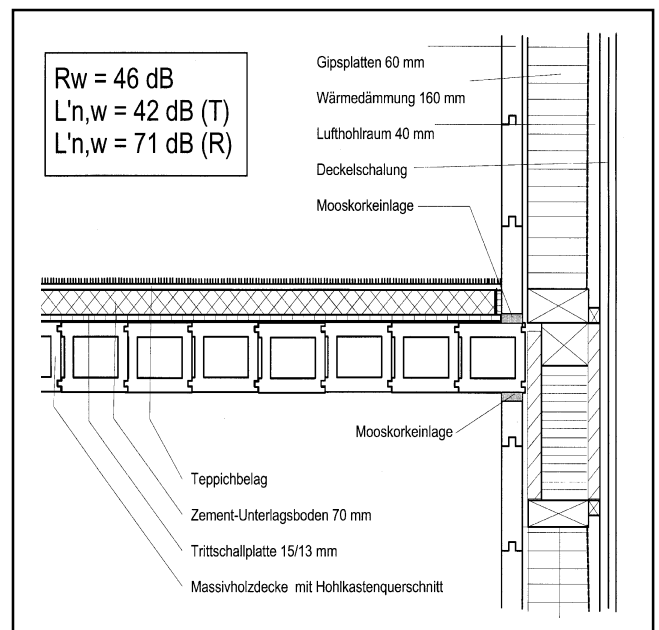
Bild 15

**Fall2: Mehrgeschossiger Holzbau mit Massivholzdecken und Zementunterlagsböden (Aufbau Bild 15)**

Nichts lag näher als dem nicht gerade optimal ausgeführten schwimmenden Zementunterlagsboden (stellenweise sehr stark beschädigte Trittschalldämmschicht) die Schuld in die Schuhe zu schieben. Der schwimmende Unterlagsboden gehört ja auch beim Luftschall, quasi als Vorsatzschale, zum Schallschutzkonzept.

$R_w = 46 \text{ dB}$   
 $L'_{n,w} = 42 \text{ dB (T)}$   
 $L'_{n,w} = 71 \text{ dB (R)}$

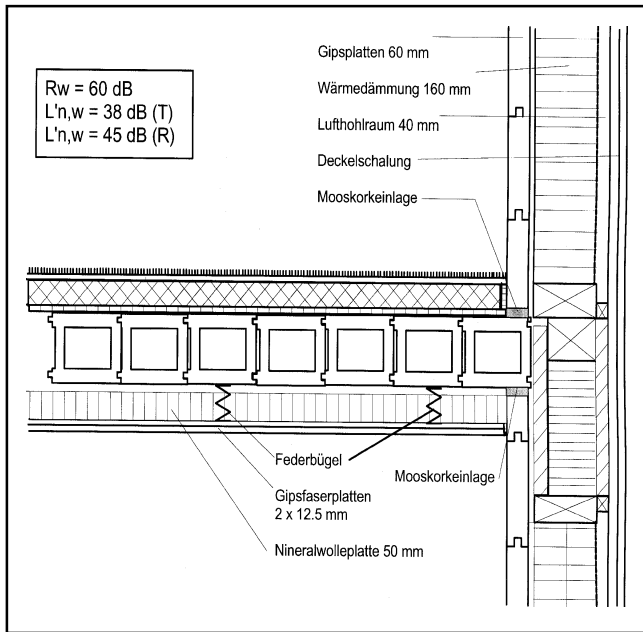
Bild 16 Sanierung mit heruntergehängter Decke

(Bild 16) eine deutliche Verbesserung (Bild 17) ergab, liess vermuten, dass der Fehler nicht allein beim schwimmenden Unterlagsboden liegen könnten. Das Analysieren der Ergebnisse nach den verschiedenen Übertragungswegen (Bild 18) gab Gewissheit, dass Flankenübertragungen über die 60 mm dicken Gipswände mit im Spiel sind. Mit der heruntergehängten Decke konnte vor allem der Weg f-D unterdrückt werden. Eigentlich hat man für diesen Übertragungsweg das Mooskorklager unter der Gipswand als Einfügungsdämmung vorgesehen. Diese Art der Lagerung von Gipswänden wird im Bereiche des Massivbaus seit Jahren mit Erfolg angewendet. Ausser acht gelassen hat man bei der Dimensionierung der Wandlager im vorliegenden Fall, dass sie für eine leichte Holzbalkendecke und nicht für eine schwere Betondecke bestimmt sind. Dies führte dazu, dass die Wandlager jetzt zu steif und damit im massgebenden Frequenzbereich unwirksam

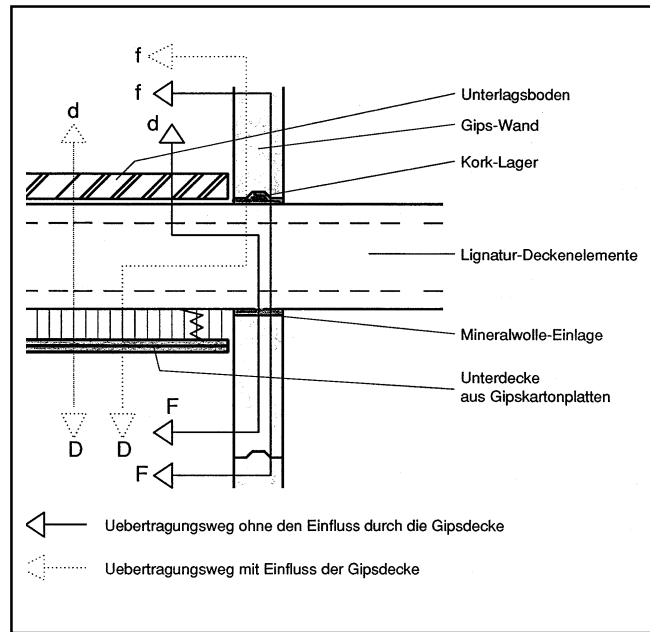
Bild 18 Sanierung mit heruntergehängter Decke

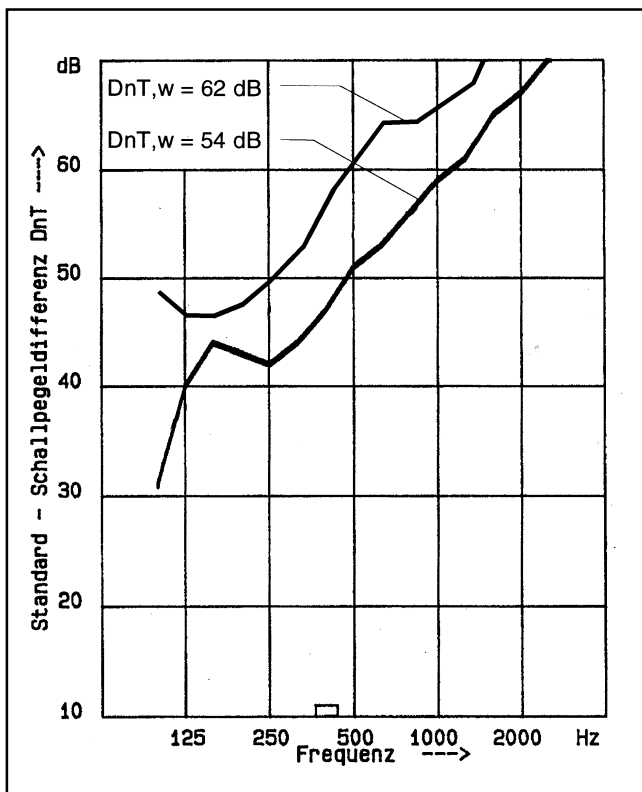
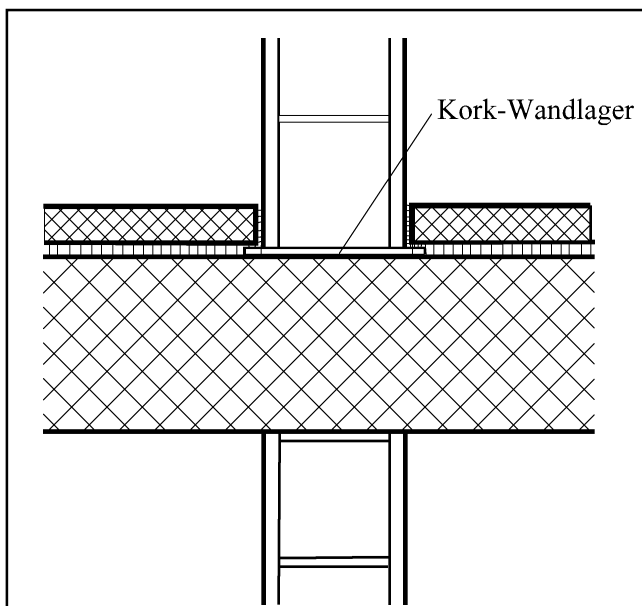
Die klassische Lösung bezüglich der Unterdrückung von Schall-Längsleitung ist unbestritten das Versetzen der Wände auf Wandlagern. Zusammen mit einem schwimmenden Unterlagsboden ergibt sich dadurch eine ganzheitliche vertikale Trennung der Geschosse. Die Anordnung und die Wirkung solcher Lager und zwar am Bau gemessen, geht aus den Bildern 24 und 25 hervor.

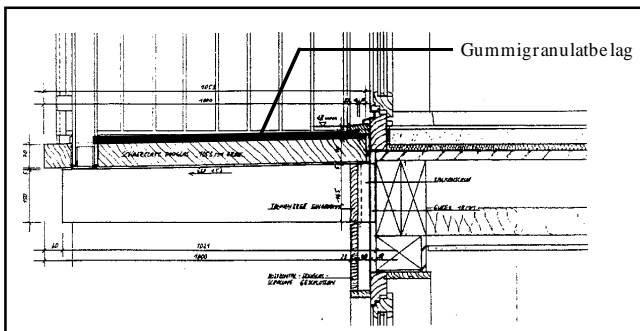
Bild 28

Im Rahmen einer akustischen Standortbestimmung bei mehrgeschossigen Holzhäusern wurde auch noch der Trittschallschutz zwischen den Balkonen und den darunterliegenden Wohneinheiten (Bild 28) untersucht. Der Auftraggeber sah eigentlich diesbezüglich keinen Fall für grossen Handlungsbedarf, stimmte einer Messung aber zu. Die Messergebnisse, dargestellt auf Bild 29, sahen dann aber alles andere als gut aus. Der ermittelte Trittschallschutz erfüllte nicht einmal den Mindestschallschutz nach SIA 181. Wenn man die ausgeführte Konstruktion etwas näher unter die Lupe nimmt, ist ersichtlich, dass trittschalldämmende Massnahmen gänzlich fehlen. Was hätte man tun können? Die einfachste, aber vielleicht mit dem Holzbau nicht gerade am besten harmonisierendste Massnahme, wäre das Verlegen eines trittschalldämmenden Belags auf den Holz-Bodenelementen gewesen. Der Mindestschallschutz hätte mit dieser Massnahme eingehalten werden können. Denkbar gewesen wäre auch eine elastische Auflage der Bodenelemente, z.B. auf Neoprenauflegern, auf der Balkenlage. Konstruktiv wären bei dieser Lösung allerdings noch einige Knacknüsse zu lösen gewesen, weil keine Verschraubungen bzw. Vernagelungen mit der Tragkonstruktion möglich gewesen wären.

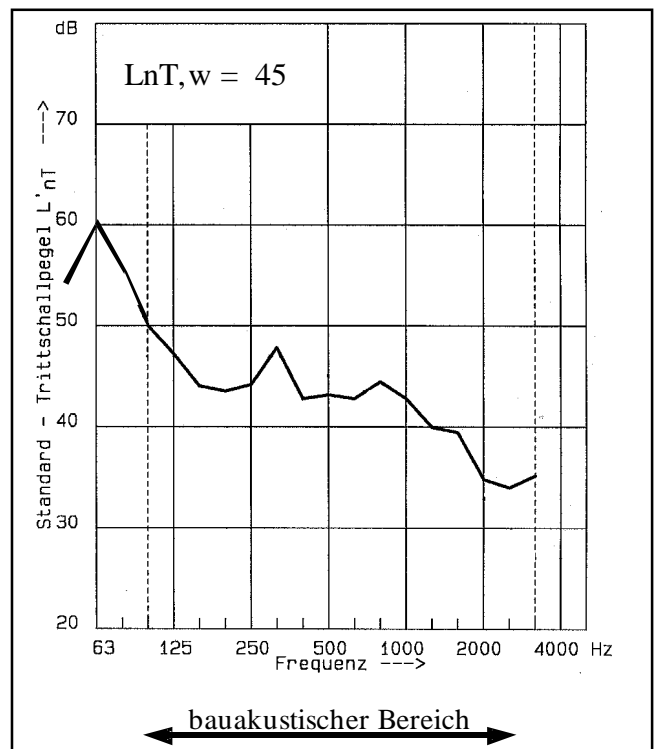
Bild 31

«Alles nach bestem Wissen und Gewissen geplant (siehe Bild 30) und ausgeführt und trotzdem unbefriedigend herausgekommen» unter diesem Titel könnte man diesen recht häufig, vor allem im Zusammenhang mit den grossen Dämmstärken bei Bodenheizsystemen vorkommenden Schadenfall abhandeln. Es ist von Seiten der Beanstander keine übertriebene Äusserung, wenn sie zu Protokoll geben, dass aus der oberen Wohnung Schritt für Schritt gehört wird. Zwar sind die Messergebnisse (Bild 31) im bauakustischen Frequenzbereich

reich gut bis sehr gut (die erhöhten Schallschutzanforderungen sind erfüllt) und trotzdem dieser subjektive Eindruck. Warum diese Diskrepanz zwischen Messergebnis und subjektivem Eindruck? Eine Antwort gibt der gegen tiefen Frequenzen erweiterte Frequenzverlauf. Sowohl bei der Trittschallanregung mit dem normierten Hammerwerk, als beim Gehen mit Socken, treten Resonanzerscheinungen bei den Terzen 63 und 80 Hz, also unterhalb des Bauakustikbereichs auf (Bilder 32 und 33). Diese haben ihren Ursprung im «Masse-Feder-Masse»-System des schwimmenden Unterlagsbodens. Wenn die Resonanzfrequenz mit der Eigenfrequenz der Massivdecke oder mit Raumresonanzen im Empfangsraum übereinstimmt, wird die Situation besonders gravierend. Was kann man dagegen tun? Es ist anzustreben, das Resonanzsystem des Unterlagsbodens gegenüber Raumresonanzen und Deckeneigenfrequenzen zu verstimmen. In die Praxis umgesetzt heisst dies, entweder ein sehr tief abgestimmter Unterlagsboden  $f_r \leq 30$  Hz (Beispiel Bild 34 oben) oder eine deutlich über der Eigenfrequenz der Decke liegende Resonanzfrequenz  $f_r \geq 150$  Hz (Beispiel Bild 34 unten). Die Erfahrung zeigt, dass nachträgliche Korrekturen kaum mehr möglich sind, ausser durch Ersetzen des Unterlagsbodens durch höher oder tiefer abgestimmte Systeme. Was bei einer Sanierung ganz sicher nicht in Erwägung gezogen werden sollte, ist das Verlegen von weichen Gehbelägen. Diese Massnahme verschlechtert die Situation subjektiv gesehen in dem Sinne, dass der Frequenzbereich oberhalb der Resonanzfrequenz deutlich verbessert wird und ausgerechnet bei der störenden Trittschallübertragung im Bereiche der Resonanzfrequenz gibt es keine Verbesserung.
