Lärm und Vibrationen als Stressfaktoren beim Melken

Verursacher, Auswirkungen und Lösungsmöglichkeiten

FAT-Berichte Nr. 625: Lärm und Vibrationen als Stressfaktoren beim Melken

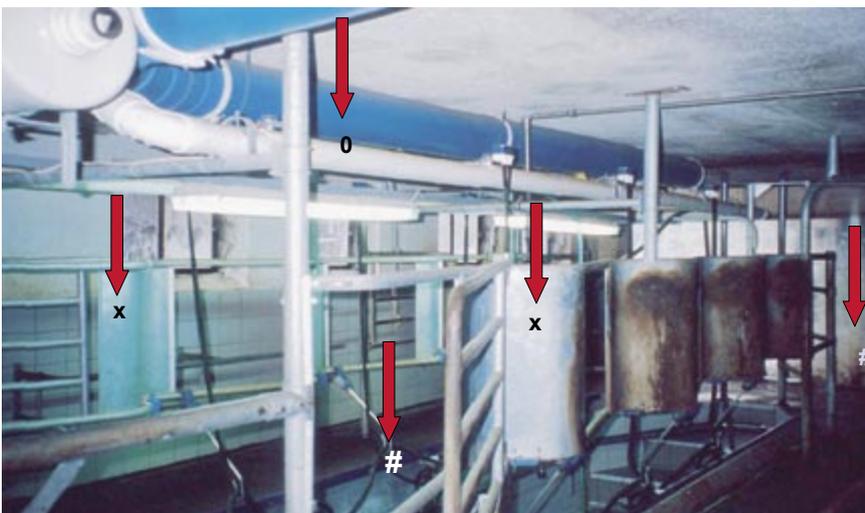
Messpunkte:

X - Vibrationen

O - Vakuumstabilität

- Lärm

Abb. 1: Messpunkte für Vakuumstabilität, Luft- und Körperschall am Beispiel eines Fischgrätenmelkstandes.

werte am Empfangsort massgebend. Da von der Fragestellung her die Situation für Melker und Kühe besonders interessiert, beziehen sich unsere Messungen und Auswertungen auf die Werte an den Empfangsorten. Die Messpunkte für Luftschall befinden sich in der Melkgrube und den Melkbuchten 1,2 m ab Boden und jene für den Körperschall an Kotblechen und am Gerüst des Melkstandes (Abb. 1, Beispiel eines Fischgräten-Melkstandes).

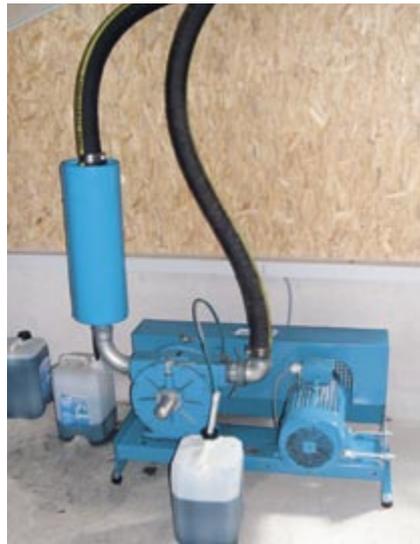
Abb. 2: Montage der Vakuumpumpe auf abgestimmte Gummiunterlagen und elastische Verbindung zum Auspuff und zur Hauptleitung verhindern die Übertragung der Vibrationen.

Gummiunterlage, die elastischen Verbindungen zwischen der Vakuumpumpe und dem Auspuff sowie der Vakuumpumpe und dem Vakuumtank (Abb. 2). Die aufgrund unserer Untersuchungen neu konzipierte Melkanlage zeigte die stärksten Auswirkungen bezüglich der Reduktion des Lärms und der Vibrationen sowie Ver-

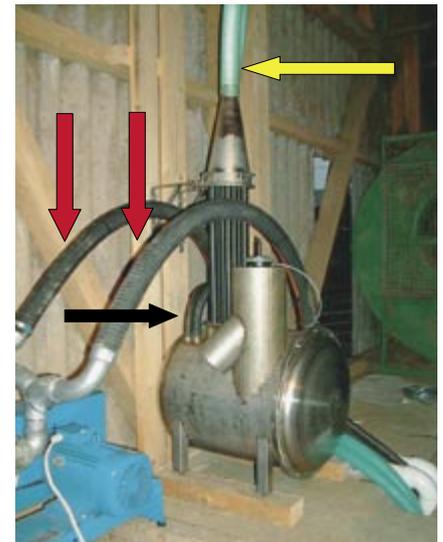
Abb. 3: Ein speziell konstruierter Vibrationsabsorber mit elastischen Verbindungen zur Endeinheit und den Puffertanks.

nannt «Vibrationsabsorber» nach dem Vakuumtank, in der unter anderem auch die Regeleinheit integriert ist. Diese spezielle Einrichtung versorgt die Endeinheit und einen oder mehrere Puffertanks der Pulsatoren mit Vakuum (Abb. 3).

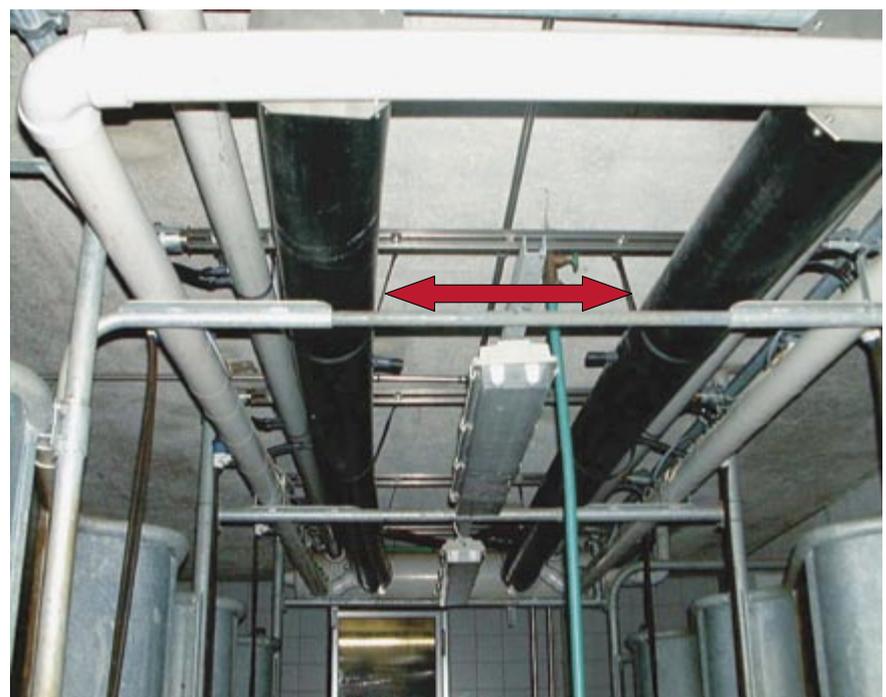
Abb. 4: Speziell eingebaute Puffertanks zwischen Luftleitung und Pulsatoren.

- Einbau von separaten Puffertanks zwischen Luftleitung und Pulsator (Abb. 4).
- Schwingungsdämpfende Aufhängung der Luftleitung, der/die Puffertank/s sind an Bändern aufgehängt.
- Befestigung der Pulsatoren mit elastischen, dämpfenden Schläuchen (Abb. 5).

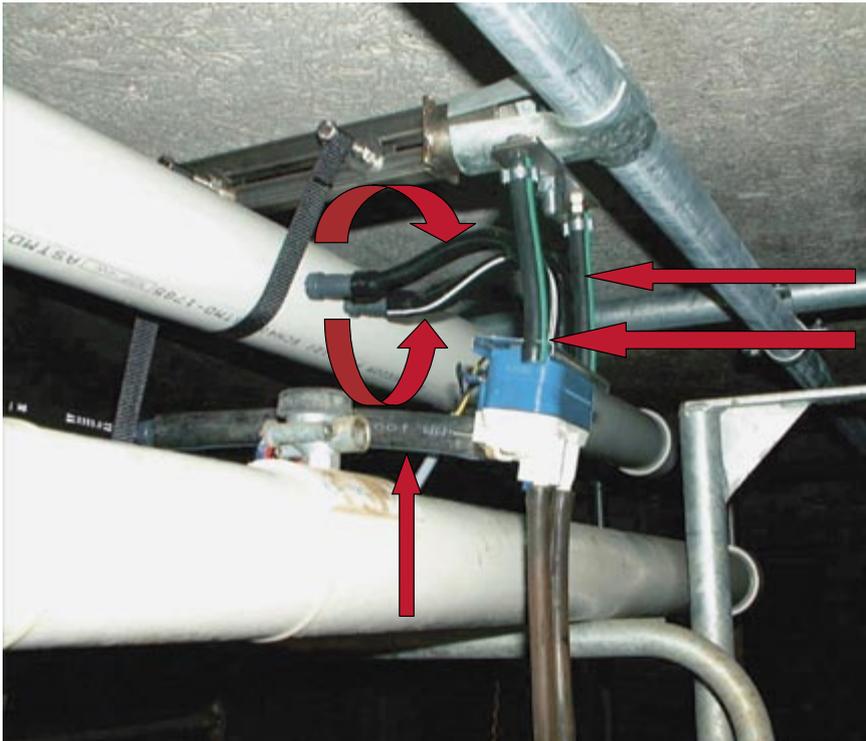
Abb. 5: Befestigung der Pulsatoren mit elastischen, dämpfenden Schläuchen.

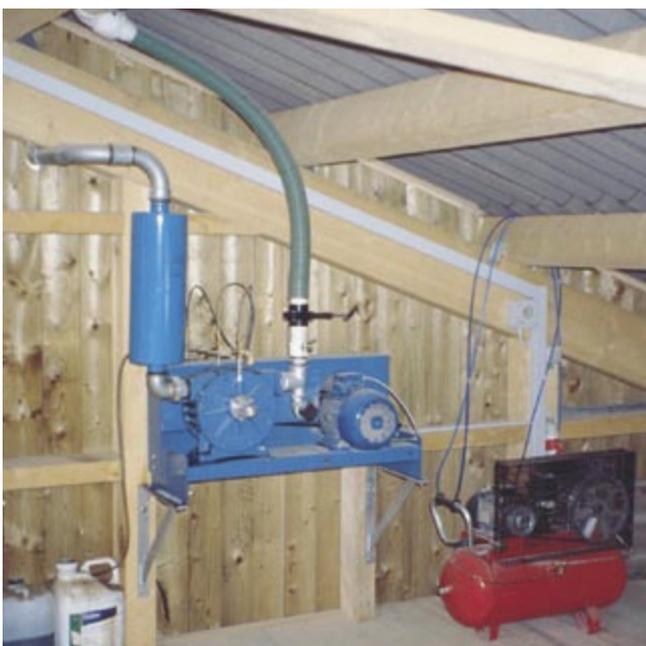
Abb. 6: Durch die Holzkonstruktion übertragen sich die Schwingungen und Vibrationen von der Vakuumpumpe auf das Gerüst des Melkstandes und somit auf das gesamte Melksystem.

In den meisten Fällen in der Praxis ist die **ungünstige Montage der Vakuumpumpe** direkt auf einem Betonsockel ohne abgestimmte Gummiunterlagen anzutreffen. Noch grössere Übertragung der Schwingungen und Vibrationen auf das Gerüst des Melkstandes und der Melkanlage wird bei der Montage an die Stallwand (oder Milchammerwand) und die Holzkonstruktion der Scheune (Abb. 6) erreicht. Die starren Verbindungen, Metall auf Metall, zwischen der Vakuumpumpe, dem Vakuumtank und dem Vakuumsystem auf der einen und dem Auspuff und der Vakuumpumpe auf der anderen Seite begünstigen die Weiterleitung der durch die Vakuumpumpe erzeugten Schwingungen und Vibrationen.

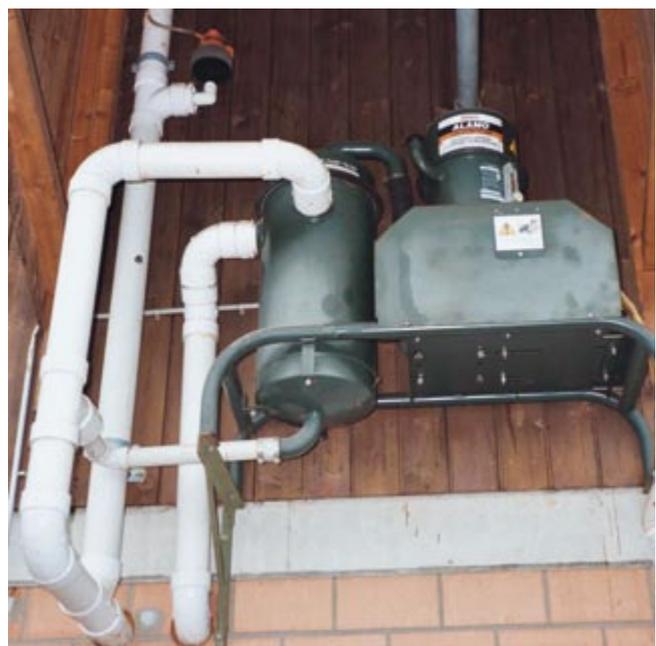
Abb. 7: Querschnittveränderungen und 90°-Bogen verursachen im Leitungssystem Wirbel im strömenden Medium und Druckveränderungen, die sich mit Schallgeschwindigkeit (330 m/s²) retour bewegen.

Als häufigsten Fehler bei der **Installation des Leitungssystems** sind die zahlreichen (meistens unnötigen) Bögen und Querschnittveränderungen (Abb. 7) zu bezeichnen. Diese sind hauptsächlich für die Verstärkung und Verbreitung der Schwingungen und des Rauschens im Melk- und Vakuumsystem verantwortlich. Aus der Literatur der Strömungstechnik ist bekannt, dass eine Verengung im Leitungssystem Druckveränderungen verursacht, die sich mit einer Schallgeschwindigkeit von 330 m/s retour bewegen (bei Melkanlagen von der Vakuumpumpe bis zum Melkzeug). Querschnittsprünge und 90° Anschlüsse im Leitungssystem (Abb. 7) verursachen Wirbel im strömenden Medium (Luft, Flüssigkeit). Es kommt auch

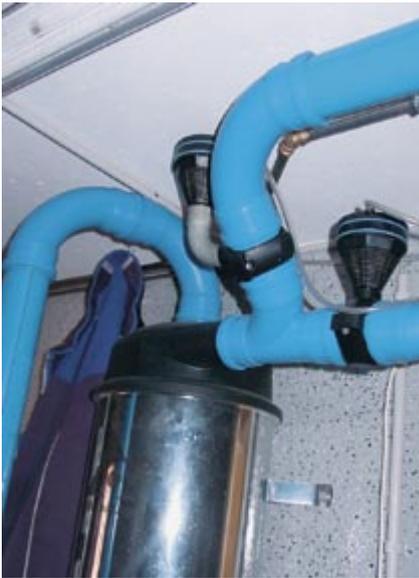
Abb. 8: Die Regelventile sollen nicht in der Nähe von Bögen montiert sein, sondern nach einer Beruhigungsstrecke von mindestens 3 d (d = Durchmesser der Leitung).

Der wichtige funktionelle Teil der Melkanlage, die **Regeleinheit** (Regelventil), wird oft unfachmännisch installiert. Seitens der ISO-Normen und der Hersteller fehlen die nötigen Richtlinien. Oft sind die Regeleinheiten senkrecht und unmittelbar auf der Luftleitung in der Nähe einer Reduktion oder direkt in einem Bogen ohne die notwendige Beruhigungsstrecke montiert (Abb. 8). Die Fühler für die Steuerung der

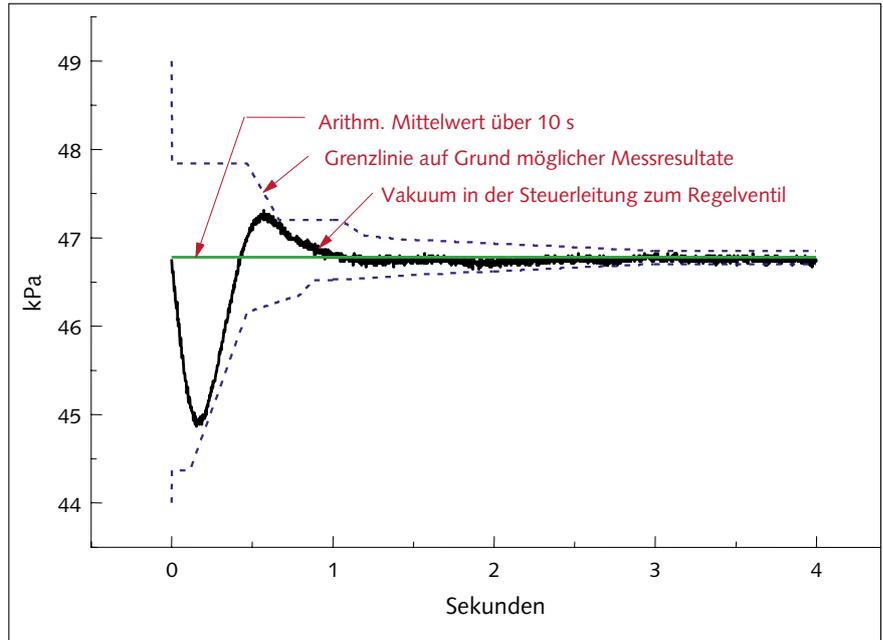
Abb. 9a: Charakteristik eines gut funktionierenden Regelventils.

Die Auswirkungen der Montage und der Steuerung auf die Charakteristik des Regelventils beim gleichen Fabrikat und Typ sind in den Abbildungen 9a und 9b ersichtlich. Abbildung 9a zeigt, dass es möglich ist, die angestrebte, optimale Charakteristik der Regeleinheit zu erreichen. Die Charakteristik in Abbildung 9b bringt ein Rauschen und unstabiles Vakuum zum Ausdruck; die Vakuumstabilität der Regeleinheit wird auch nach vier Sekunden nicht erreicht.

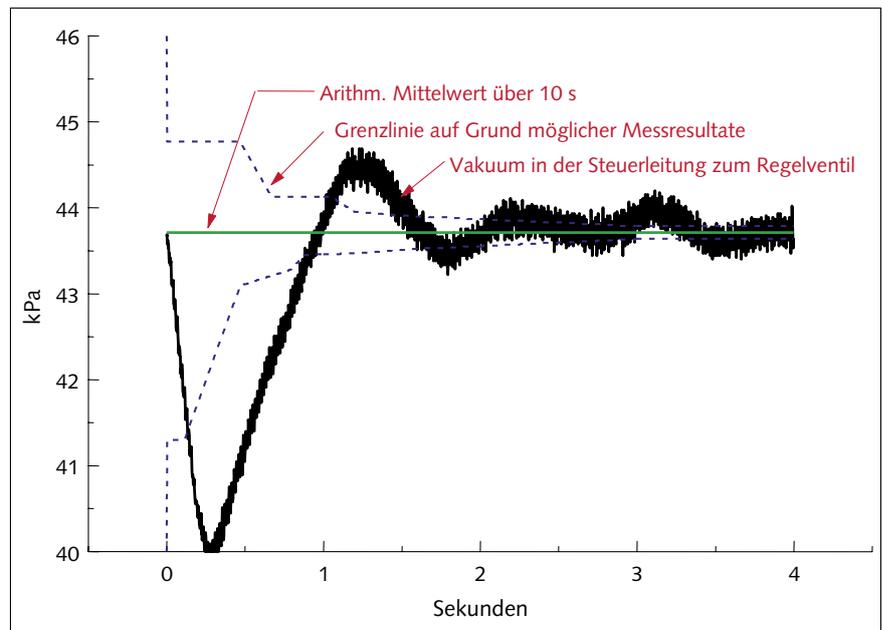
Abb. 9b: Die Charakteristik dieses Regelventils zeigt, dass es innerhalb von zwei Sekunden die verlangte Stabilität nicht erreicht und zudem unerwünschte Schwingungen aufweist, die sich ins gesamte Vakuumsystem verbreiten.

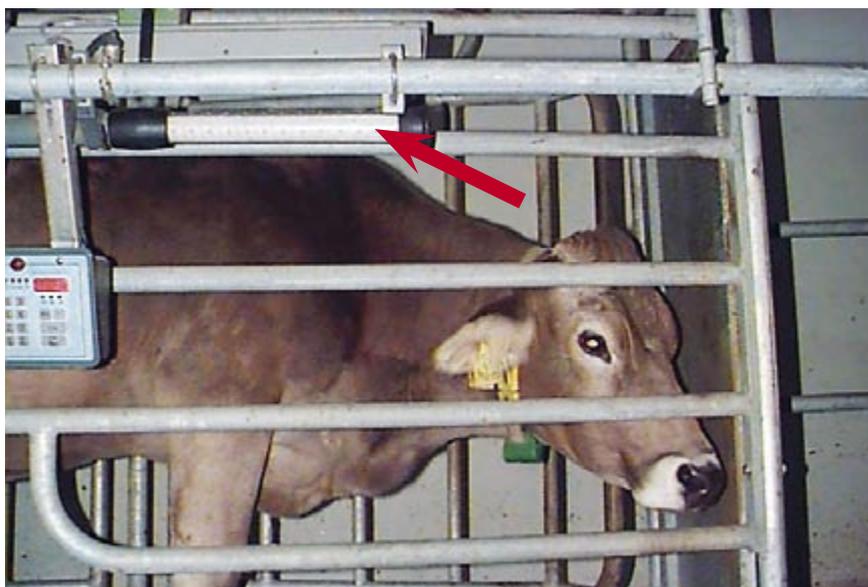
Abb. 10: In der Nähe der Einsaugöffnung der zentralen Luftzufuhr wird ein Lärm bis 73 dB (A) erzeugt und die Kühe fühlen sich in dieser Umgebung nicht wohl.

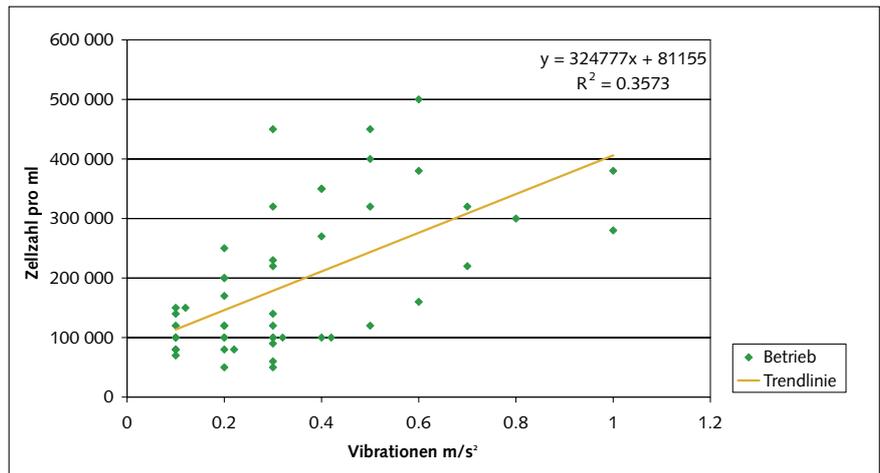
Abb. 11: Zusammenhang zwischen Vibrationen und der Zellzahl in den untersuchten Betrieben.

Die statistische Auswertung **aller Betriebe** bringt zum Ausdruck, dass die Vibrationen zwölfmal grösseren Einfluss auf die Zellzahl als der Lärm haben. Dies ist auch beim Vergleich der Trendlinien von Vibrationen (Abb. 11) und Lärm (Abb. 12) eindeutig festzustellen. Zudem ist aus diesen beiden Abbildungen ersichtlich, dass der grösste Teil der Betriebe mit weniger als 200 000 Zellen/ml Vibrationen bis 0,3 m/s² und Lärm bis 72 dB (A) ausweisen. Es gab aber auch Betriebe mit weniger als 200 000 Zellen/ml, in denen Werte von 0,6 m/s² bzw. 78 dB (A) gemessen wurden. Diese Feststellung gehört zu den zahlreichen Phänomenen im Bereich der Milchgewinnung, die man nur damit erklären kann, dass der Melker den entscheidenden Einfluss ausübt und durch seine Arbeit und sein Verhalten technische Fehler kompensieren kann. Auf gleiche Art sind die Widersprüche einiger Betriebe zu erklären, die man in Tabelle 2 (**nicht sanierte Betriebe**) beim Vergleich der Parameter Lärm, Vibrationen, Zellzahl, Probleme beim Melken und Installationsfehler finden kann. Betrieb Nr. 39 hat beispielsweise recht hohe Werte beim Luft- (76 dB (A)) und Körperschall (0,5 m/s²), grosse Probleme beim Melken und schwerwiegende Installationsfehler zu verzeichnen und weist trotzdem nur eine Zellzahl von 120 000 pro ml auf. Auf der anderen Seite finden wir im Betrieb Nr. 14 relativ niedrige Werte von Lärm (67 dB (A)) und Vibrationen (0,3 m/s²), aber grosse Probleme beim Melken und schwerwiegende Installationsfehler, die sich durch die hohe Zellzahl von 450 000 pro ml bemerkbar machen. In Tabelle 3 sind die Werte von Lärm, Vibrationen und der Zellzahl vor und **nach der Sanierung** sowie die Probleme beim Melken und Installationsfehler dargestellt. Nur die Betriebe Nr. 6 und 20 wiesen vor der Umstellung weniger als 200 000 Zellen pro ml Milch auf.

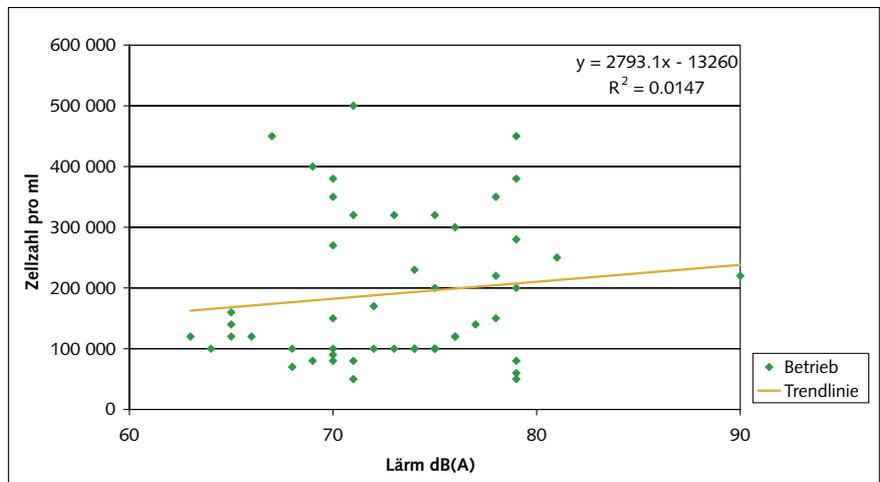
Abb. 12: Zusammenhang zwischen Lärm und der Zellzahl in den untersuchten Betrieben.

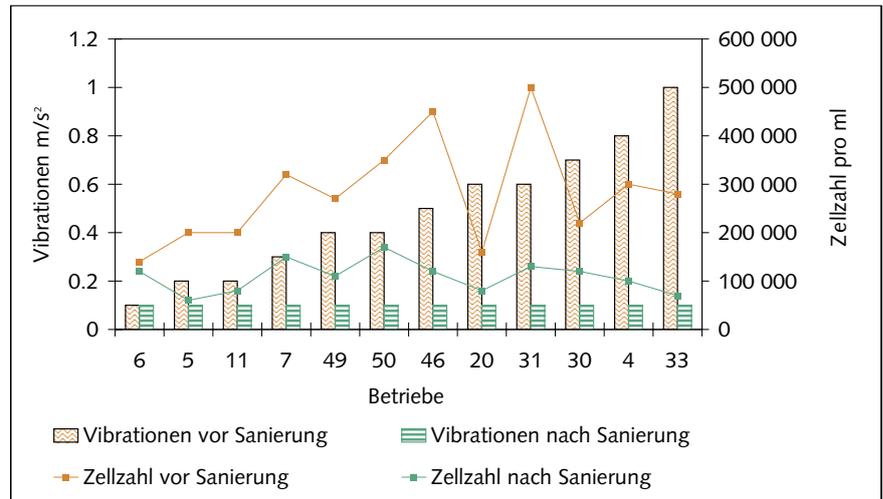
Abb. 13: Zusammenhang zwischen Vibrationen und Zellzahl in den einzelnen Betrieben vor und nach der Sanierung.

In Zusammenarbeit mit dem Landwirt und der Melkmaschinenfirma konnten wir in zwölf Betrieben Installationsänderungen durchführen und die **Melkanlage sanieren**. Die Installationsänderungen bezogen sich auf die unter «Verursacher von Lärm, Vibrationen und Rauschen im Vakuumsystem» beschriebenen Situationen und waren in jedem Betrieb sehr unterschiedlich. Durch die Sanierung liessen sich die Werte von Lärm und Vibrationen erheblich reduzieren. Die Auswirkung dieser Reduktionen auf die Zellzahl (Eutergesundheit) ist bei Vibrationen in Abb. 13 und beim Lärm in Abb. 14 dargestellt. Nach statistischen Auswertungen ist in Bezug auf die Reduktion der Zellzahlen pro ml die Vibration dreimal wichtiger als Lärm. Es besteht eine positive Korrelation zwischen dem Rückgang der Vibration und der Zellzahl. Zum Beispiel sind im Betrieb Nr. 31 die Vibrationen von 0,6 auf 0,1 m/s² zurückgegangen und die Zellzahl ist von 500 000 auf 130 000 gesunken (Abb. 13). Die Reduktion des Lärms bringt in einzelnen Betrieben auch markante Erfolge bezüglich des Rückgangs der Zellzahlen. Beim Betrieb Nr. 46 ist der Lärm von 79 auf 55 dB (A) zurückgegangen und die Zellzahl von 450 000 auf 120 000 gesunken (Abb. 14). Der Rückgang der Zellzahlen wirkte sich auch auf die Leistung der Kühe aus (gesundes Euter produziert mehr Milch). Bei gleicher Fütterung und gleichem Betriebsmanagement ist die Leistung pro Kuh und Laktation von 7400 auf 8100 Liter gestiegen.

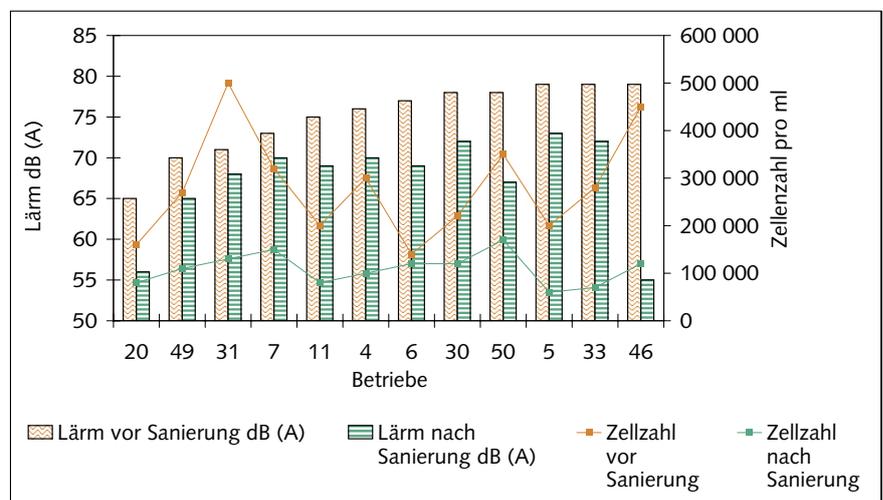
Abb. 14: Zusammenhang zwischen Lärm und Zellzahl in den einzelnen Betrieben vor und nach der Sanierung.

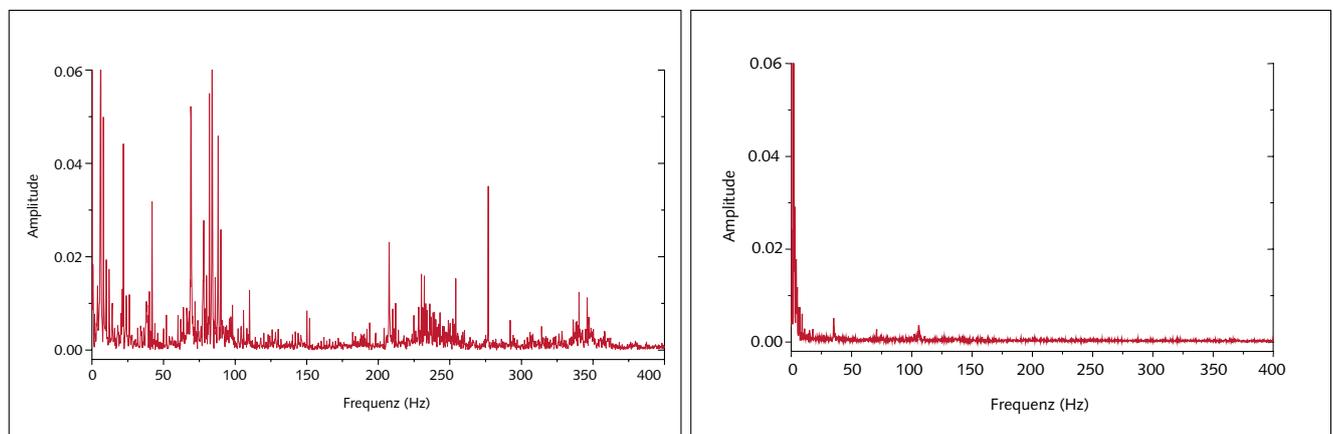
Abb. 15: Ausschlag der Schwingungen, die durch die Vakuumpumpe, Regelventil und Pulsatoren in der Luftleitung bei verschiedenen Frequenzen erzeugt werden, vor und nach der Sanierung.

lichen Frequenzen und verursachen unerwünschte Vakuumschwankungen. Die Frequenzen vor und nach der Sanierung der Melkanlage sind in Abb. 15 und jene

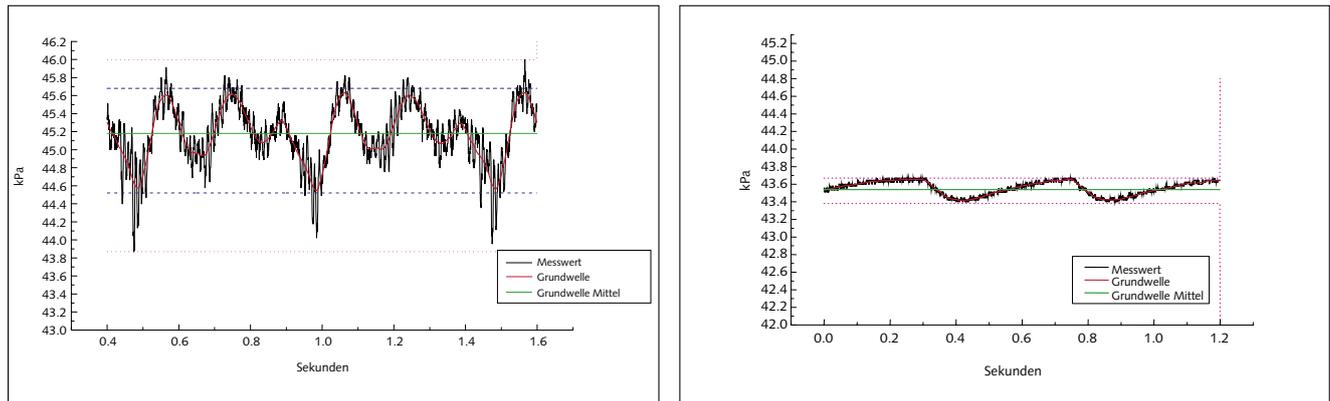
Abb. 16: Bezüglich der Vakuumstabilität in der Luftleitung sind vor der Sanierung starke Schwankungen bei der Grundwelle und bei den Messwerten festzustellen. Die Vakuumstabilität nach der Sanierung weist optimale Grundwelle und Messwerte auf.

der Vakuumstabilität in Abb. 16 dargestellt.

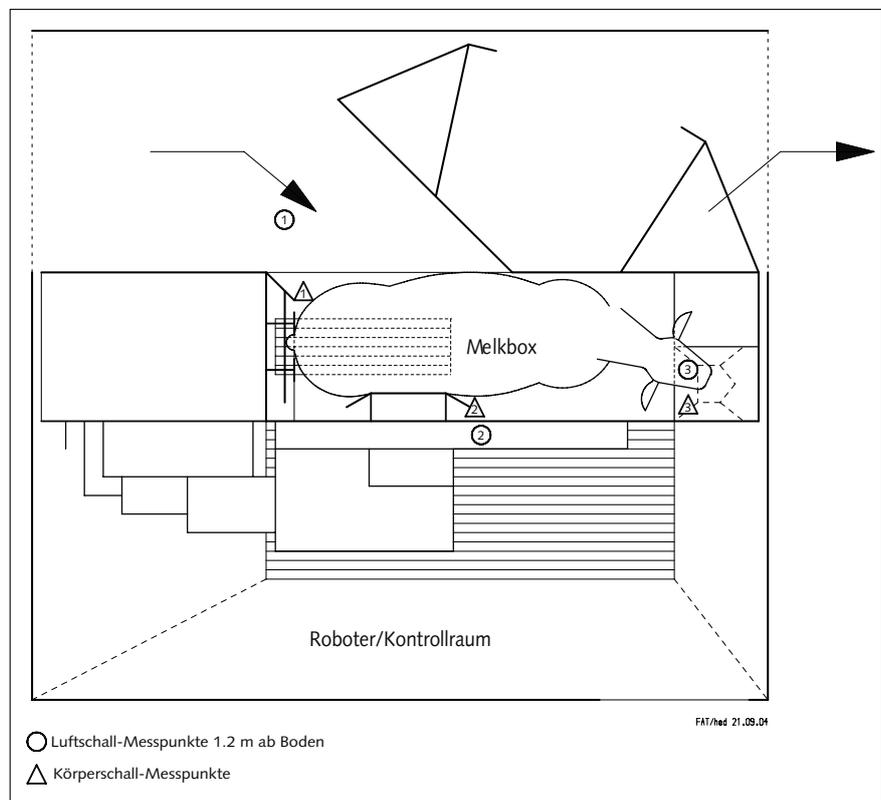
Abb. 17: Messpunkte der Vibrationen und des Lärms in AMS-Betrieben bei verschiedenen Arbeitsvorgängen.

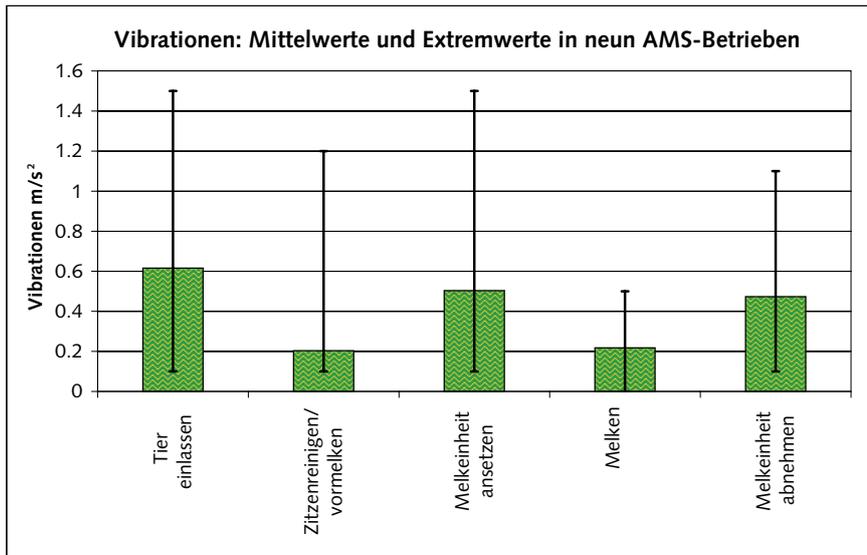
Abb. 18: Vibrationen in neun AMS-Betrieben bei verschiedenen Arbeitsvorgängen.

Melksysteme) im Einsatz. Es handelt sich um die Marken DeLaval, Lely und Prolion. Es interessierte die Situation bezüglich Vibrationen und Lärm in den AMS-Betrieben. Für die Messungen haben wir je drei Betriebe pro Fabrikat ausgewählt. In Abb. 17 sind die Messpunkte der Vibrationen und des Lärms dargestellt. Die Vibrationen wurden an den Kontaktstellen des Tieres mit dem Konstruktions-Gerüst des Melkroboters (Punkt 1: Fixierung, Punkt 2: Roboterarm, Punkt 3: Krafftterstation) gemessen. Die Messpunkte des Lärms befanden sich im Warteraum unmittelbar vor dem Eingang in die Melkbox (Nr. 1), im Bereich des Roboterarmes (Nr. 2) und auf der Kopfhöhe der Futterstation (Nr. 3). An je drei Messpunkten für Vibrationen und Lärm erfolgten die Messungen bei verschiedenen Arbeitsvorgängen: Einlassen der Kuh, vormelken (Zitzenreinigen), ansetzen, melken und abnehmen der Melkbecher. Die Resultate zeigen, dass kein direkter Zusammenhang zwischen der **Stärke der Vibration, der Höhe des Lärms** und dem Messpunkt bzw. Arbeitsvorgang und Fabrikat besteht. Dies ist dadurch zu erklären, dass die Verbindung der Konstruktion des Roboters mit der baulichen Anlage in jedem Betrieb anders anzutreffen ist. Dazu kommt, dass die Bewegungen der Kuh in der Melkbucht bei jeder Messung anders sind und die Messwerte stark beeinflussen. Die Resultate der Vibrationen und des Lärms während des Melkvorgangs (Tier einlassen, vormelken, ansetzen, melken und Melkbecher abnehmen) weisen darauf hin, dass bei den einzelnen Arbeitsvorgängen zu hohe Werte vorkommen. Bei Vibrationen (Abb. 18) liegen die Mittelwerte je nach Arbeitsgang zwischen 0,22 und 0,62 m/s². Vereinzelt kommen auch Maximalwerte bis 1,50 m/s² vor. Der Lärm weist Mittelwerte

zwischen 70,3 und 78,3 dB (A) und Maximalwerte bis 88 dB (A) auf. Die Resultate der gemessenen Vibrationen und des Lärms sind sicher nicht als zufrieden-

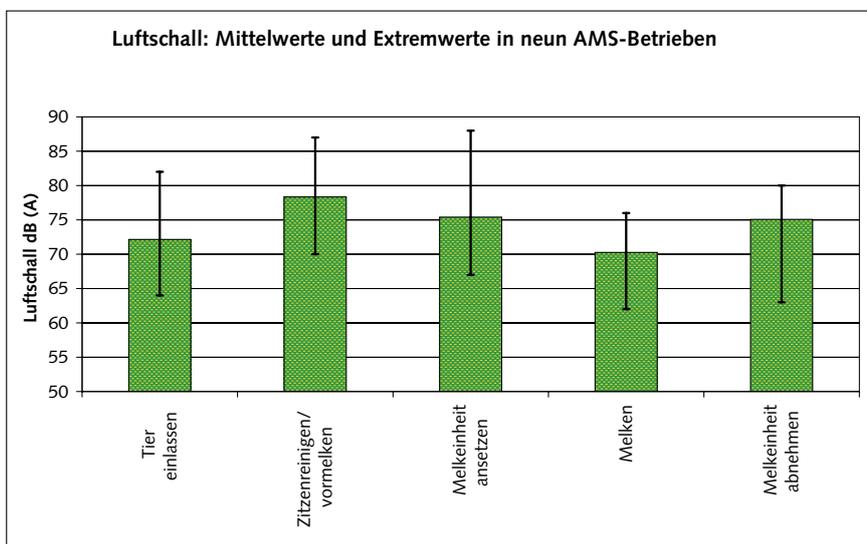
Abb. 19: Lärm in neun AMS-Betrieben bei verschiedenen Arbeitsvorgängen.
