## Schallschutz-Probleme

Georg Stupp  
EMPA Dübendorf  
Abt. Akustik / Lärmbekämpfung

### Beurteilung des Schallschutzes im Hochbau

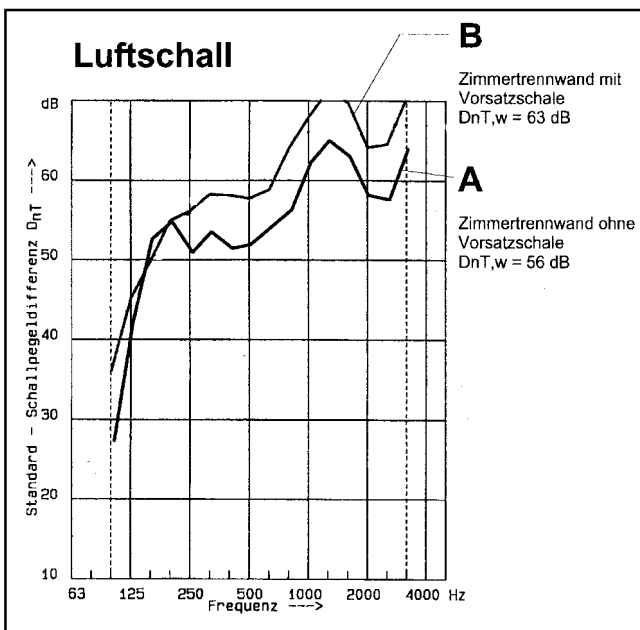
Bild 13

Nichts lag näher als dem nicht gerade optimal ausgeführten schwimmenden Zementunterlagsboden (stellenweise sehr stark beschädigte Trittschalldämmschicht) die Schuld in die Schuhe zu schieben. Der schwimmende Unterlagsboden gehört ja auch beim Luftschall, quasi als Vorsatzschale, zum Schallschutzkonzept.

Erst die Ergebnisse von Sanierungsmassnahmen, welche für eine neue Überkonstruktion (schwimmende Verlegeplatten anstelle des U-Bodens) keine wesentliche Verbesserung erbrachte, hingegen für eine heruntergehängte Gipsdecke

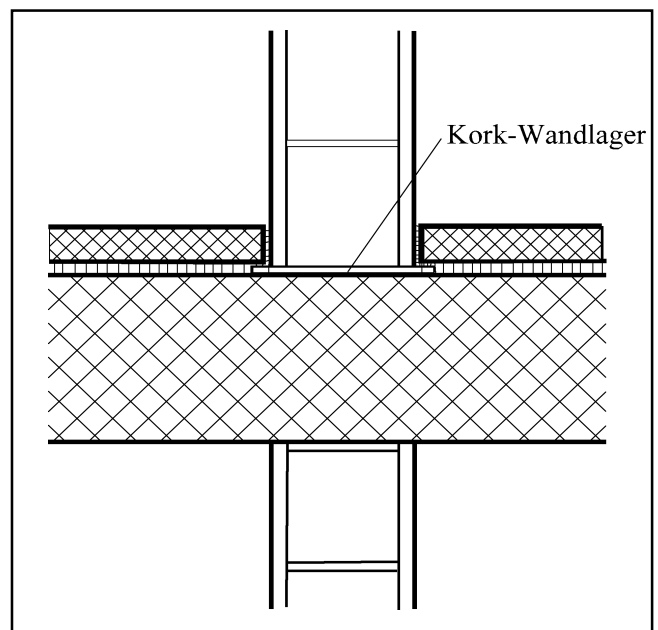
Bild 23

Wandlager und elastische Deckenabtrennungen unterdrücken die Schall-Längsleitung im Bereiche von Geschosstrennungen massiv. Unabdingbare Voraussetzung ist eine einwandfreie Ausführung. Eine vorbildliche Gemeinde im Kanton Aargau schreibt in ihrer Bau- und Zonenordnung für alle Neubauten den erhöhten Schallschutz nach SIA 181 vor. Im zur Diskussion stehenden Fall waren diese Anforderungen massiv unterschritten. Dies trotz elastischer Abtrennung der Wände an der Deckenuntersicht (Bild 22). Eine Kontrolle am Bau hat dann ergeben, dass zwar die Dämmstreifen eingebaut, aber nachträglich wieder zugeputzt wurden. Das Durchtrennen der Putzschicht im Bereiche der Decke und die nachträgliche dauerelastische Versiegelung ergibt eine Verbesserung von rund 5 dB (Sprung von den Mindestanforderungen zu den erhöhten Anforderungen).

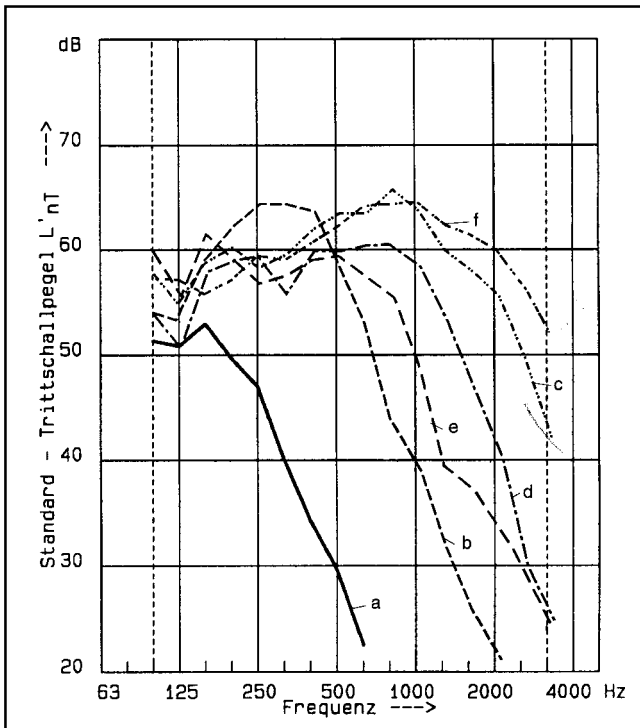
Ein vorausschauender Liegenschaftsverwalter hat anlässlich der Projektierung einer Totalrenovation von mehreren Mehrfamilienhäusern die Situation erfasst und vorgängig verschiedene Deckenaufbauten auf ihr Trittschallverhalten untersuchen lassen. Aus den Reihen der Wohnungseigentümer war der Wunsch an ihn herangetragen worden, die standardmässig in den Wohnungen vorhandenen textilen Bodenbeläge durch Parkett oder Plattenbeläge ersetzen zu dürfen. Er wollte die Zustimmung von Ergebnissen einer Versuchsreihe abhängig machen. Das Ziel war mit den harten Gehbelägen den erhöhten Schallschutz zu erreichen und so nahe als möglich an die Ergebnisse mit dem Teppich heranzukommen. Die untersuchten Deckenaufbauten gehen aus Bild 26 hervor, die Ergebnisse sind auf Bild 27 ersichtlich. Die Ausgangslage mit Unterlagsboden und Teppich ist ausgesprochen gut. Der Messwert ist um 8 dB besser als der erforderliche erhöhte Schallschutz von  $L_{nT,w} = 50 \text{ dB}$ . Das Verlegen des Parketts auf dem bestehenden Teppich führte zu einem Ergebnis mit welchem der Mindestschallschutz knapp verfehlt wurde. Am aussagekräftigsten in bezug auf die Frage, ob ein harter Gehbelag auf dem bestehenden Unterlagsboden aus schalltechnischen Gründen überhaupt möglich ist, ist die Messung direkt auf dem Unterlagsboden nachdem der Teppich entfernt wurde. Mit einem Messwert von  $L_{nT,w} = 65 \text{ dB}$  ist die Frage klar beantwortet. Der bestehende Unterlagsboden reicht nicht aus!!

Auch mit ein- oder zweischichtigen Korkunterlagen unter dem Parkett kann das gesteckte Ziel, zumindest den erhöhten Schallschutz zu erreichen, nicht erreicht werden. Logische Folge: Es wird der schwimmende Unterlagsboden durch eine mängelfreie Ausführung ersetzt oder man bleibt beim textilen Gehbelag.

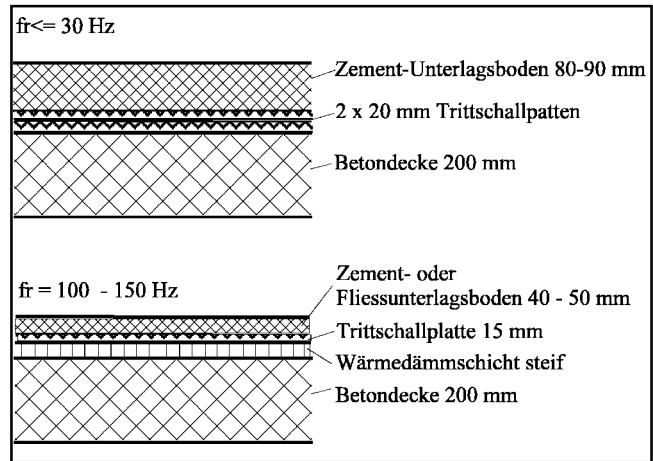
reich gut bis sehr gut (die erhöhten Schallschutzanforderungen sind erfüllt) und trotzdem dieser subjektive Eindruck. Warum diese Diskrepanz zwischen Messergebnis und subjektivem Eindruck? Eine Antwort gibt der gegen tiefen Frequenzen erweiterte Frequenzverlauf. Sowohl bei der Trittschallanregung mit dem normierten Hammerwerk, als beim Gehen mit Socken, treten Resonanzerscheinungen bei den Terzen 63 und 80 Hz, also unterhalb des Bauakustikbereichs auf (Bilder 32 und 33). Diese haben ihren Ursprung im «Masse-Feder-Masse»-System des schwimmenden Unterlagsbodens. Wenn die Resonanzfrequenz mit der Eigenfrequenz der Massivdecke oder mit Raumresonanzen im Empfangsraum übereinstimmt, wird die Situation besonders gravierend. Was kann man dagegen tun? Es ist anzustreben, das Resonanzsystem des Unterlagsbodens gegenüber Raumresonanzen und Deckeneigenfrequenzen zu verstimmen. In die Praxis umgesetzt heisst dies, entweder ein sehr tief abgestimmter Unterlagsboden  $f_r \leq 30$  Hz (Beispiel Bild 34 oben) oder eine deutlich über der Eigenfrequenz der Decke liegende Resonanzfrequenz  $f_r \geq 150$  Hz (Beispiel Bild 34 unten). Die Erfahrung zeigt, dass nachträgliche Korrekturen kaum mehr möglich sind, ausser durch Ersetzen des Unterlagsbodens durch höher oder tiefer abgestimmte Systeme. Was bei einer Sanierung ganz sicher nicht in Erwägung gezogen werden sollte, ist das Verlegen von weichen Gehbelägen. Diese Massnahme verschlechtert die Situation subjektiv gesehen in dem Sinne, dass der Frequenzbereich oberhalb der Resonanzfrequenz deutlich verbessert wird und ausgerechnet bei der störenden Trittschallübertragung im Bereiche der Resonanzfrequenz gibt es keine Verbesserung.
